Leitfaden zur Erkennung von Schäden an Solarthermie-Kollektoren Heliostar Typ 252/252 S4 und 218/218 S4

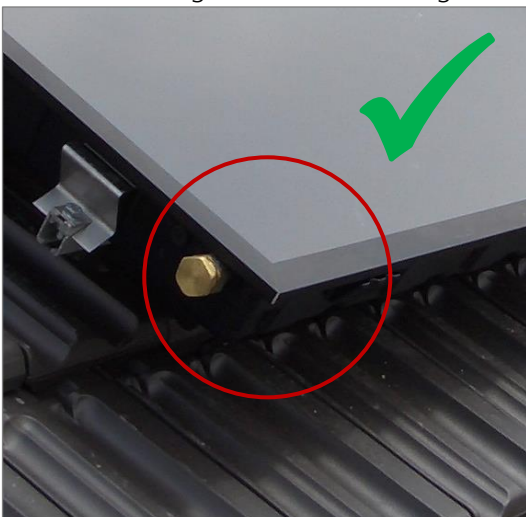
Bild 1 - Gehrungsschnitt in Ordnung

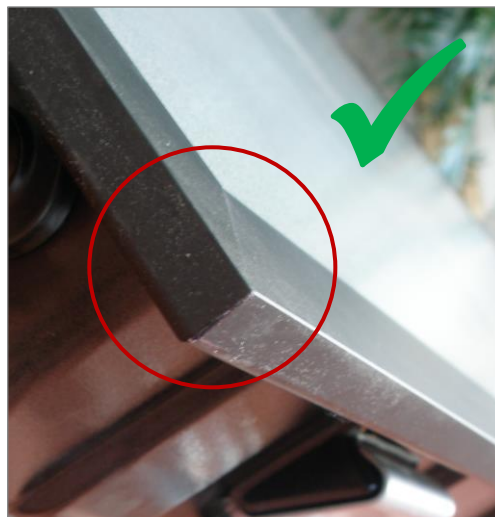
Bild 2

Ein früher Indikator für eine Veränderung des Kollektors ist das Öffnen des Gehrungsschnitts typischerweise in den unteren Ecken. Diese Veränderung ist ggf. aus der Distanz schwierig zu erkennen.

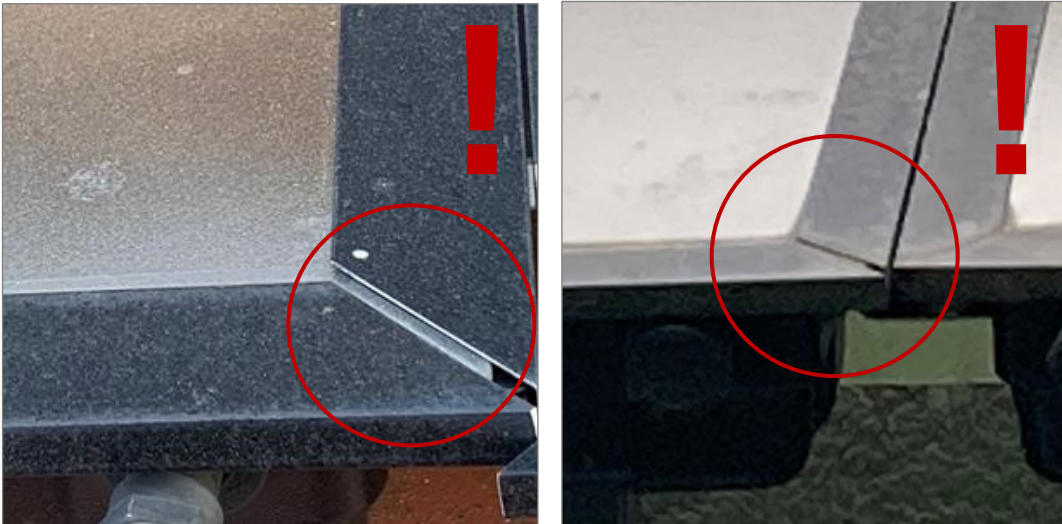
Bild 3 & 4 Gehrungsschnitte mit Anzeichen einer Veränderung

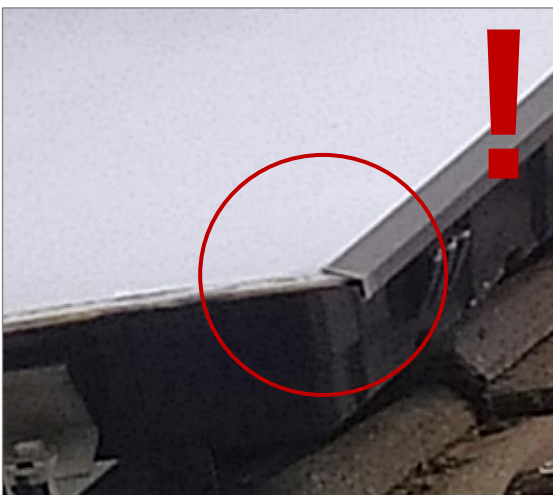
Bild 5

Warnzeichen 2 - untere Glasabdeckleiste löst sich oder ist bereits abgefallen

Wenn sich die Abdeckleiste ablöst, fällt diese in den seltensten Fällen zu Boden, sondern liegt aufgrund der Geometrie und des geringen Gewichts häufig in der Regenrinne oder hängt am Dachlawinenschutz/Schneegitter. Daher bleibt dies zunächst häufig unbemerkt. Die Veränderung am Kollektor ist visuell -ggf. mit optischen Hilfsmitteln- gut erkennbar.

Sollten Sie Veränderungen des Kollektors insbesondere nach Warnzeichen 2 und 3 feststellen, ist der Kollektor bzw. sind die Kollektoren außer Betrieb zu nehmen und fachmännisch zu sichern. Bitte informieren Sie uns parallel umgehend unter Verwendung des Meldeformulars auf unserer Website.

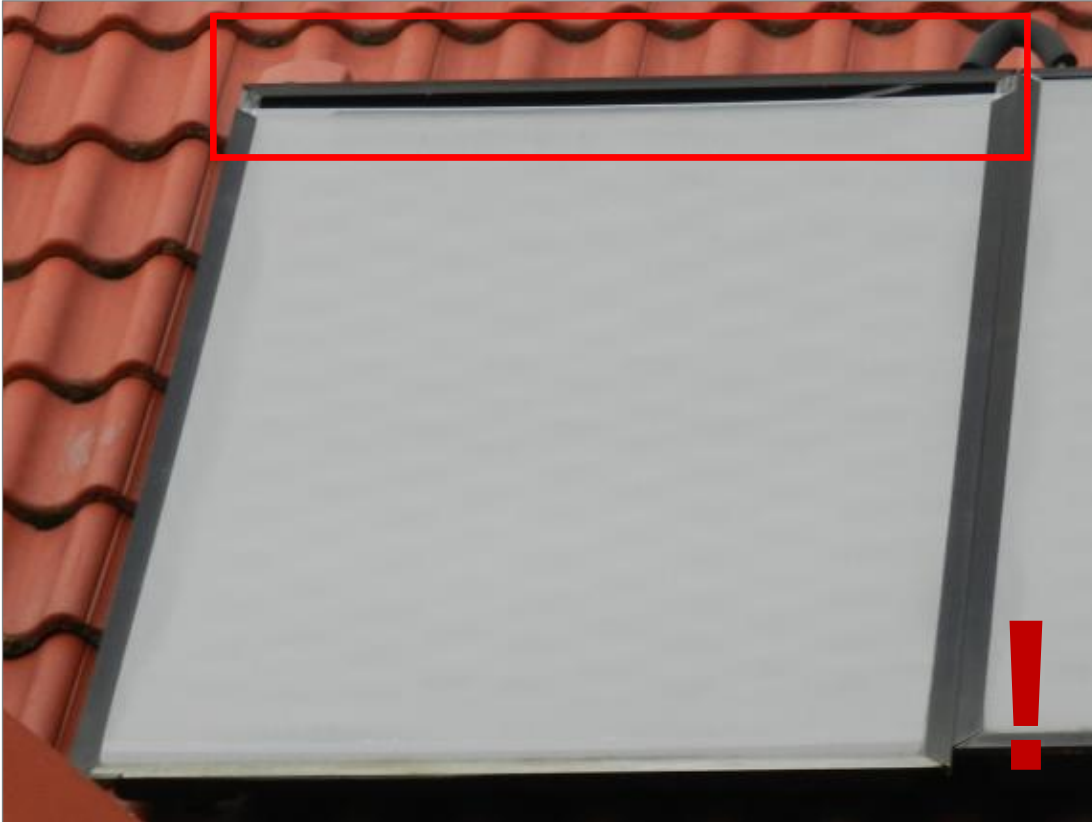
Bild 7

Warnzeichen 3 – Glasabdeckung hat sich verschoben

Einer verschobenen Glasabdeckung geht in der Regel eine Öffnung des Gehrungsschnitts bzw. eine Ablösung der Leiste immer voraus!

Je nachdem wie weit die Scheibe bereits abgerutscht ist, nimmt man ggf. nur kleine Veränderungen wahr. Offensichtlichstes Anzeichen ist eine Spaltbildung im oberen Bereich des Kollektors (siehe rot markierter Bereich im Bild)
